景観重要樹木候補樹木診断業務委託 報告書（シイノキ）

1. 診断樹木 神明社のシイノキ
2. 診断場所 愛知県みよし市西一色町〆林 19-1
3. 診断日 令和7年11月22日
4. 調査者名 一般社団法人 愛知県樹木診断協会
西垣直人（登録No.1926）
中山和彦（登録No.1555）
鈴木奈穂子（登録No.3226）

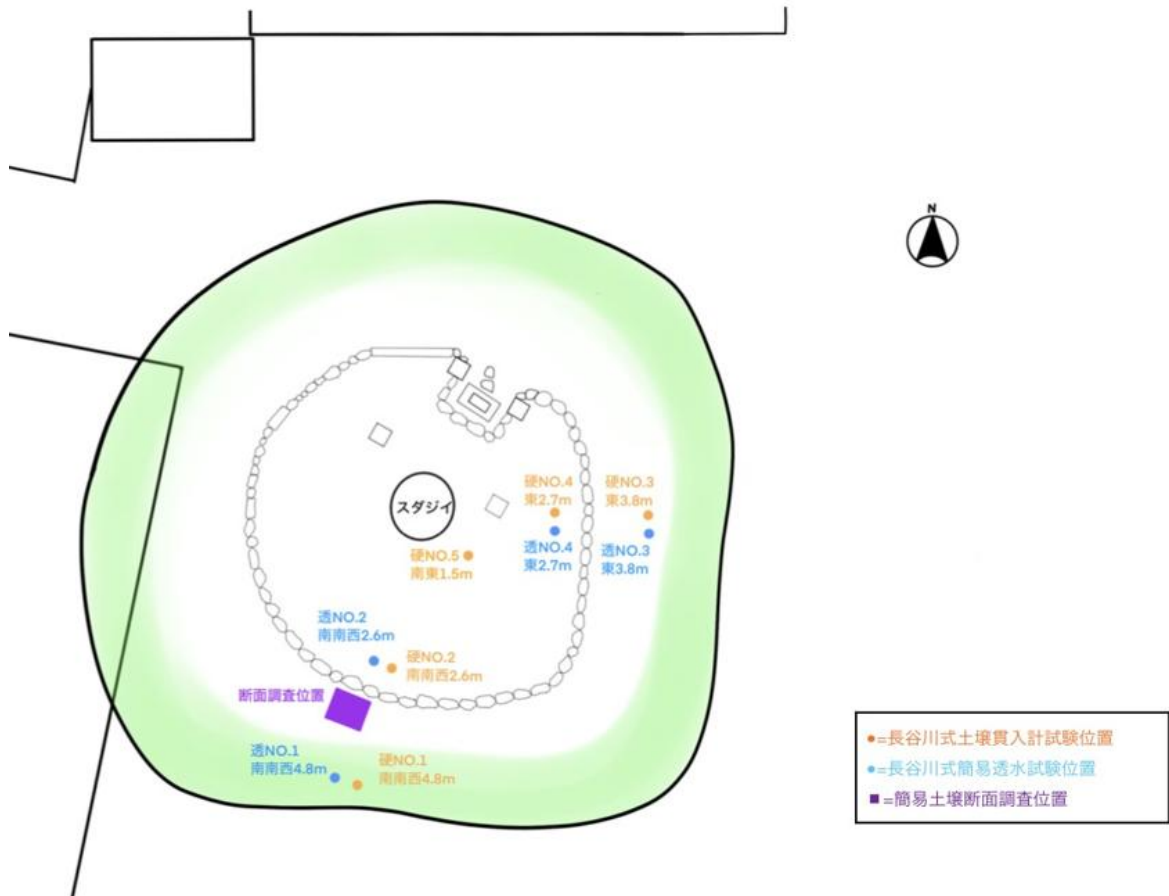
図1. 各土壌調査、試験位置

植栽帯として見切りされている石組みの内外で、土壌の固結の程度に差があると想定されたため、通行利用量が多い南側（南南西側）と東側に試験位置として設定した。石組みの内外は2地点ずつの合計4地点と、根元に近い部分の硬度を確認したかったため、樹芯から南東1.5mの位置に5地点目を設定した。

その結果、石組みの外側は貫入計の貫入コーンが進入不可となるほど固結しており、それぞれ3回のやり直し計測となった。内側2か所の計測地点では、貫入コーンが止まるようなことはなかったが、深さ15~20cm程度から固結が続く状態であった。南東1.5mの地点でも、所々固結した状態が続き、いずれも根の伸長発達が困難と評される植栽基盤であった。（※長谷川式土壌貫入計試験結果 参照）

硬度試験と同様の4地点の設定で透水試験を行った。通常、土壌の固結と透水能力は比例しやすいが、硬度試験で著しい固結を示した石組みの外側でも、透水性「可」と判定された。固結しているものの、石の混入が多く、その隙間に水が入り込んでいく可能性がある。

石組みの内側は、一方が「過排水」、もう一方が「やや不良」に近い「可」と判定されたため、盛土による攪乱が疑わしい。（※長谷川式簡易現場透水試験結果 参照）

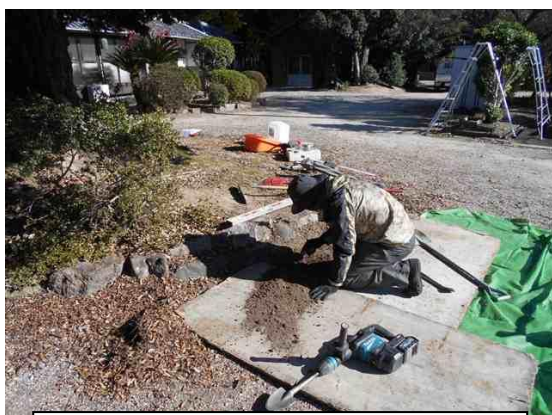
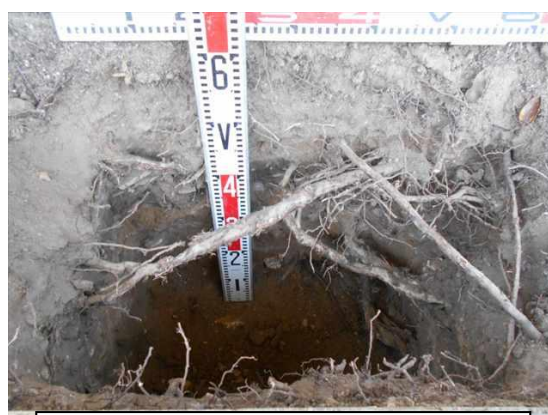
深さ約 50 cm までの掘削孔が 5～6 層に分かれており、盛土による攪乱が繰り返されてきたと考えられる。全域が固結し、石の混入も多かった。表土から深さ 30～40 cm までは搬入土、それより深い部分が元土の表土の可能性ある。そうした場合、搬入土内に見られる根はすべて二次根ということになる。特に樹体下部から発生する胴吹き由来の枝の成長は、この二次根と関係する更新枝と考えられる。したがって、土壌深部に発達していたであろう既存の根は盛土や車両踏圧等によって衰退し、代わりに表層付近に二次根が発達してきたと想定される。幹の太さに対して樹高が低く、葉張りが小さいのは、この植栽基盤の履歴によるものかもしれない。(※簡易土壌断面調査結果 参照)

根圏域を拡大し、根の継続的な肥大発達を促進するため、トレンチ土壌改良を提案する。トレンチ土壌改良は、根元から放射方向に溝状掘削を行う改良方法である。固結した外側をバックホウまたは手掘りで、根の発生が多くなると見込まれる根元に近づくとつれて、エアースコップまたは手掘りで掘削を行う。その後、有機質系および無機質系土壌改良材を混和して埋め戻しを行う。

規格は、延長 2～4m、幅 0.5～1m、深さ 60～80cm 程度とし、全行程 6～8 方向の改良を推奨する。樹木の負担を最小限にするため、1年に2方向までとする。作業は最適期となる3月～4月がよい。

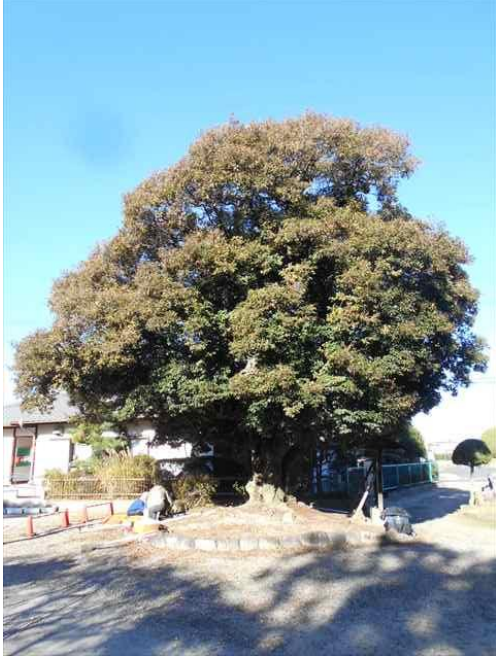
東面

上部中間が枝抜けしているようにも見えるが、比較的整った樹冠ラインとなる。

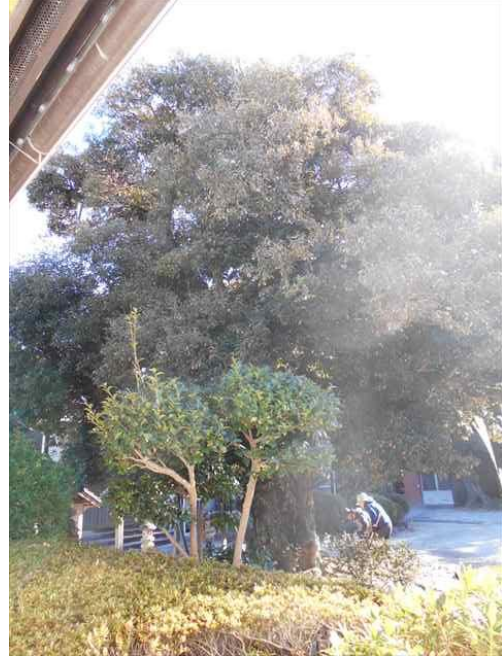
西面

枝の成長に優劣があるのか、各枝間に隙間が生じている。

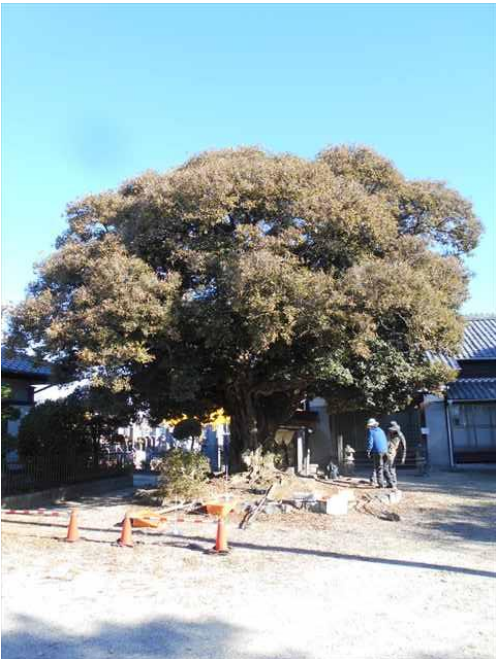
南面

一部に樹冠ラインを突出する枝があるが、全体としては美しい円蓋形を呈している。

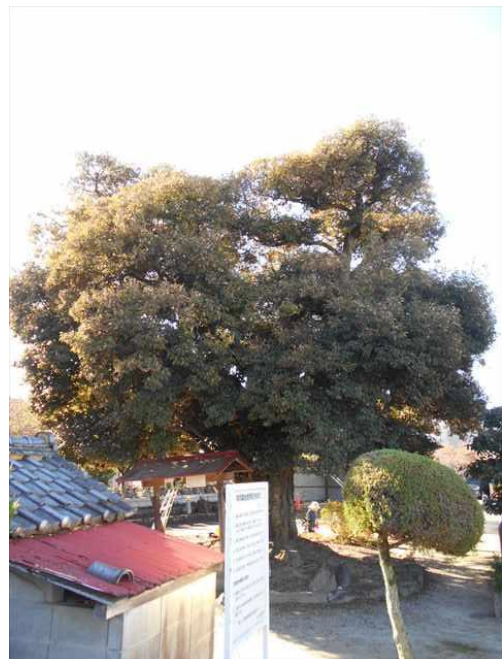
北面

四方に枝葉を広げているが、特に北側から見ると主幹上部が消失したような状況が確認できる。実際に樹冠下から登り進むと、かなり前に枯損した主幹上部が残っていることがわかる。10～20年前と思われる寸胴切りされた剪定痕が各所に見られ、そこから発生した新梢が現在の樹形を構成している。

各所に突出する枝あり。主幹上部の消失もあり、枝の配置バランスが乱れている。

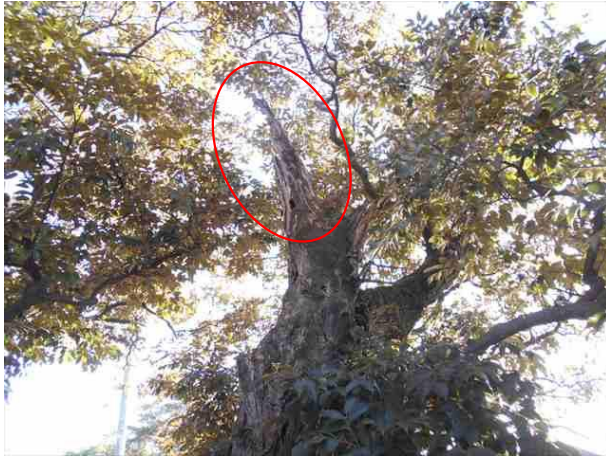
主幹上部は枯損した部分が残っており、落雷の損傷とも言われている。古来より、落雷した樹木には神が宿る（神成り）という言い伝えもある。

主幹上部の枯損。枯れてから時間が経過している。

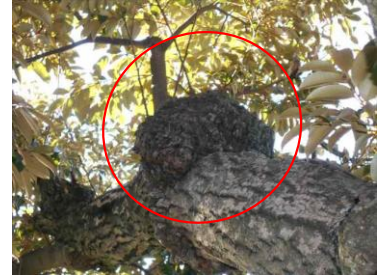
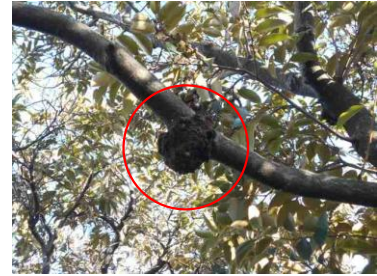
既述の通り、腐朽、空洞化は幹だけでなく多くの太枝にも見られる。腐朽がはじまってから、かなりの時間が経っている様子で、原因は不明である。また、上部の枝の各所にこぶ病が発生しており、この罹病部から通導障害がおきている可能性がある。梢端がわずかに衰退していることとも関係していると思われる。

どんぐりが食害されているが、樹勢などの生育面に関する問題ではないため、深刻な被害と捉える必要はない。上部の多くの枝に発生しているこぶ病は、拡散されていく可能性が高いため、留意を要する。腐朽や空洞化に関しては既述の通りである。土壌については、次項の土壌調査にて述べることとする。

上部の枝に見られるこぶ病。
罹病部から先が衰退する可能性が高い。

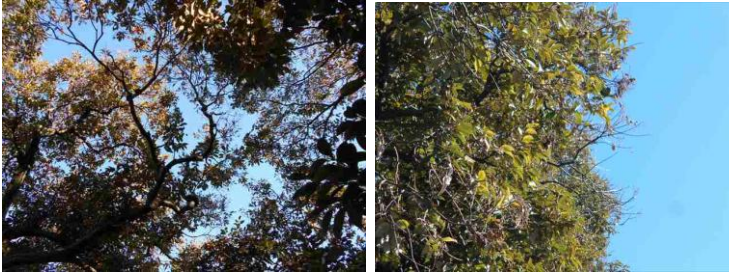
梢端部分数か所で衰退が認められる。

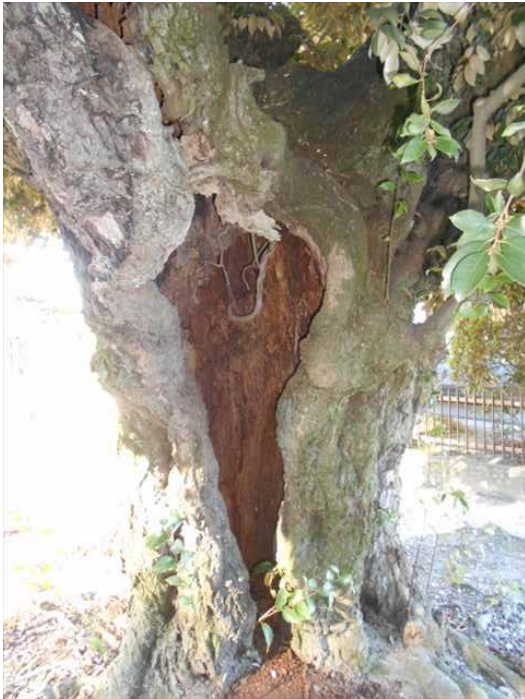
幹に大きな腐朽空洞あり。周囲は材が発達しているものの、空洞化が広範囲にわたり、看過できない。

幹全体に木槌診断による打音異常を確認。空洞化が広範囲にわたり、腐朽は進行中のため、強度の低下が懸念される。一方で、枝葉の量から光合成量が多く、開口部周辺の材の発達も進んでいる。肥大成長部が複数見られ、回復に努めている。

高さ約1.8mでの幹周囲の計測値が343cm。これを直径に換算すると、 $343 \div 3.14 = 109.2\text{cm}$ となる。

同じ高さで空洞の深さを計測すると、約60cmとなる。

簡易的に空洞の深さ部分までの正円が空洞断面積だとすると、 $(0.6 \times 0.6) \div (0.1092 \times 0.1092) = 30.2$ となり、**幹の最大空洞断面積は簡易的に30%程度だ**と考えられる。

折損の危険性は空洞断面積が50%を超えると急激に高まるため、**現状では要観察**とする。

各所腐朽部は空洞化が進んでいるが、それ自体の処置は不要である。かつてはモルタルやウレタンで空洞を埋める外科治療が行われていたが、それらが強度の向上にはつながらないどころか、過湿による腐朽菌の活性化につながる恐れもある。現在の樹木医学では、腐朽部分を削り取って乾燥させることが一般的だが、このスタジイの幹部分への直接的な処置は不要である。

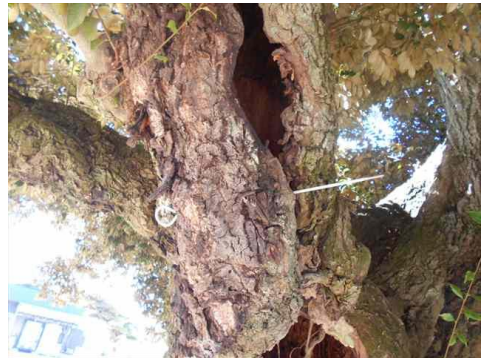
太枝の複数で空洞が貫通し、折損の危険性がある。

太枝各所にも腐朽、空洞化が多い。空洞範囲が広く、なかには空洞が反対側の一部に貫通している場所もあり、**折損の危険性が高まっている**。

簡易的に、南東側の太枝でロープけん引による「揺れ試験」（枝先にロープをかけ、人力で引っ張り、支持部の強度を確認する試験手法）を行ったところ、**折損の危険性がかなり高い状態にある**ことを確認した。

枝先の張り出しを抑制し、軽量化を図る。太枝にかかる負担を軽減することで、折損防止対策とする。ただし、景観樹であることを前提に、枝抜き、切り戻しによる剪定手法で、美観面の維持に努めることとする。また、葉量を確保し、光合成による材の肥大発達を低下させないことも重要である。

腐朽による枝の折損防止、つまり安全対策として、太枝各所に二脚頰杖支柱等を要する。詳細設計は別途とする。

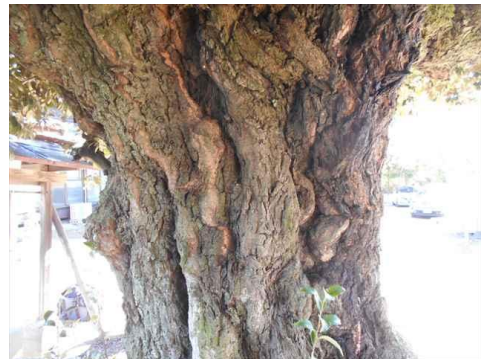
幹や太枝各所で、腐朽の進行と肥大成長を繰り返している様子。
