景観重要樹木候補樹木診断業務委託 報告書（クスノキ）

I. 業務概要

1. 診断樹木 神明社のクスノキ
2. 診断場所 愛知県みよし市西一色町^ベ林 19-1
3. 診断日 令和7年11月26日
4. 調査者名 一般社団法人 愛知県樹木診断協会
西垣直人（登録No.1926）
中山和彦（登録No.1555）
鈴木奈穂子（登録No.3226）

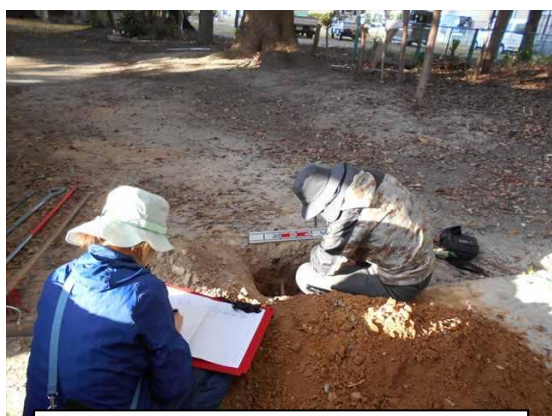
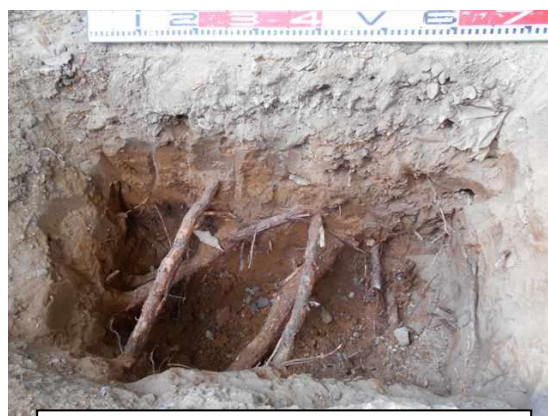
掘削断面

掘削地点は南南東 7.6m で、層位は概ね二層に分かれていた。表層約 10 cm は固結しているが、山砂客土層と思われ、本殿周囲の造成にともなう敷き均し搬入土の可能性はある。その下層は赤土層が続き、この層は元土と想定されるが、掘削が困難なほど著しく固結していた。しかし、この層の深さ 25～50 cm に直径 5～50 mm の根が複数出現した。樹芯から離れた場所であるにも関わらず、根の出現が比較的多く、確認した根はすべて健全で樹芯に対して放射状に伸長していた。

掘削範囲内はすべて著しく固結していたにもかかわらず、根の発達が見られたことから、クスノキの根圧の強さを感じさせる。それでも長期的な生育のことを考えると、土壌の膨軟化など生育基盤の対策を視野に入れたほうがよい。(※簡易土壌断面調査結果 参照)

現在の生育状況からは必要ないとする。ただし記述の通り、土壌の固結による通気性や透水性の問題は、長期的な生育に影響を与える可能性がある。ゆえに、樹勢等の観察を続け、必要に応じて土壌改良の検討を進めていけるとよい。

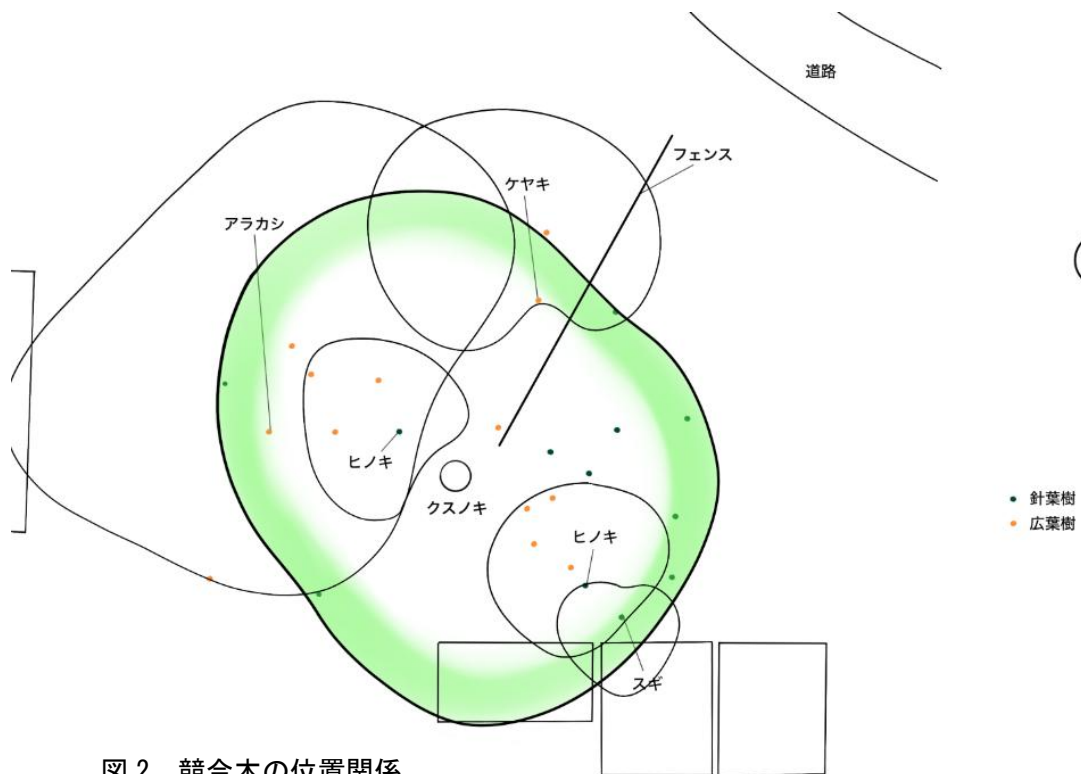
図2. 競合木の位置関係

以下の図2. 競合木の位置関係に、対象となるクスノキの周辺の競合木の位置を示
した。このなかで、大きく樹冠競合しているものは図内に葉張りも記した。

周囲の競合木は生育上の問題となるだけでなく、美観面や衛生面への影響も大きい
ため、可能な限り撤去が望ましい。特に樹冠下にある高木類は、光合成阻害だけで
なく、枝葉の接触による物理的損傷、根系競合、視認性の悪化など、様々な影響を及ぼ
すため、優先的に撤去を進めていけるとよい。

樹冠下の競合木から順に撤去を進めていき、数年かけてこのクスノキの周囲の高木
を除去していけるとよい。

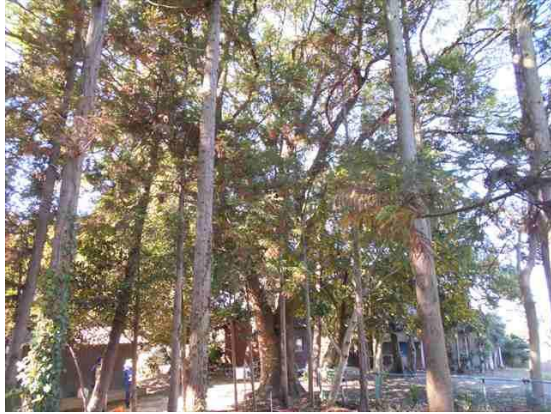
東面

スギが優占する社叢林で、競合他樹が多く、各枝が接触している。樹冠ラインが見られないが、枝は四方に大きく広がっている。

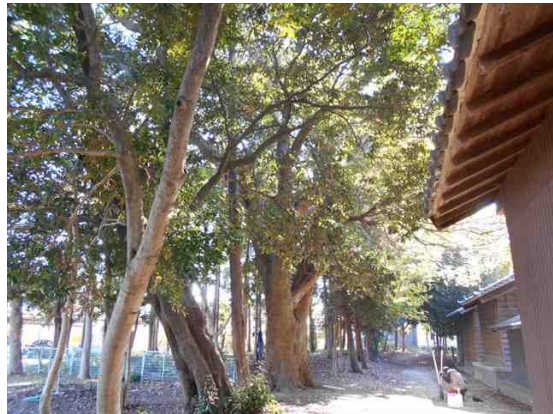
西面

ヒノキや低木類が近接しており、枝の成長が抑制されている。

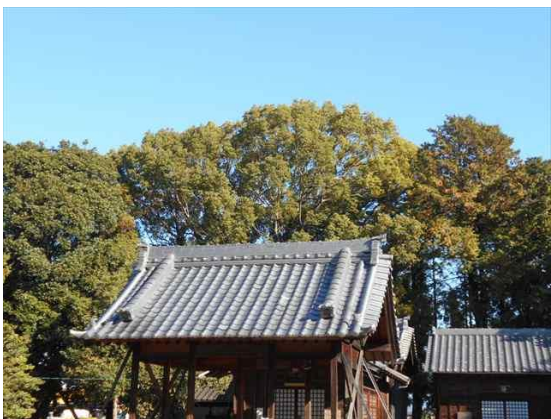
南面

本殿を守り包むように、背景に位置し、他の樹木と林冠を形成している。

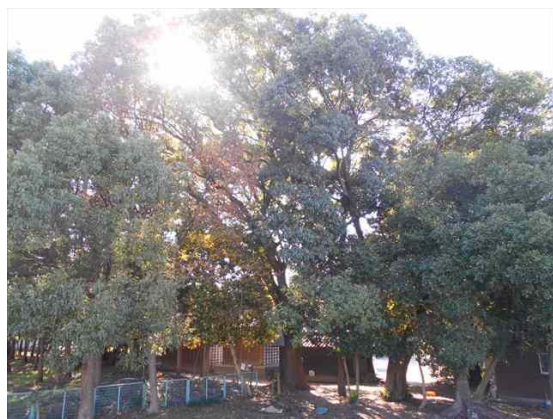
北面

樹冠上部で枝葉を広げているが、樹冠下にはケヤキ、クスノキ、スギ、ヒノキなどの高木あり。

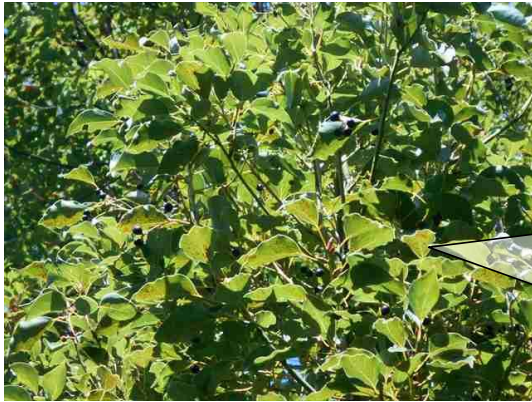
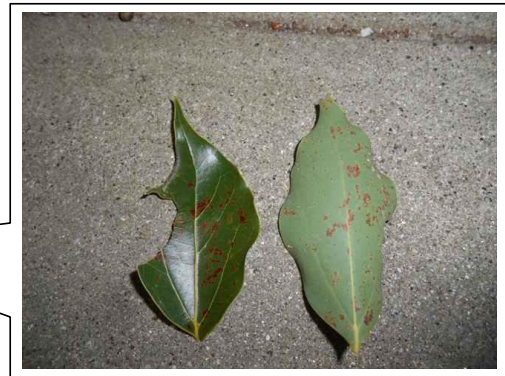
一部の葉にクスベニヒラタカスミカメによる吸汁被害が見られる。被害規模が小さく、現状では問題ない。また、この虫害による樹木の枯死の記録はほぼ皆無とされている。10～20年前と思われる剪定痕が、南側の太枝を中心に見られる。寸胴切りされた様子で、そこから枯れているものもあり、景観面への影響も大きく、避けるべく剪定手法ある。被害、病徴ではないが、周辺樹との競合は今後の生育も含めて、大きな問題となると予測される。

葉の一部がクスベニヒラタカスミカメの吸汁被害を受けている。

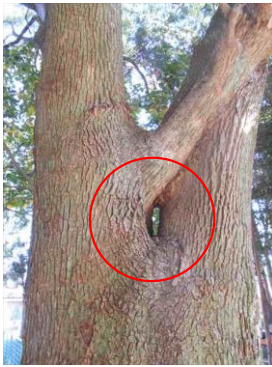
枝同士がくっつきあって、木目が一体化する「連理木」になりつつある。連理木は縁結びや夫婦円満などの象徴とされ、縁起木として扱われることがある。

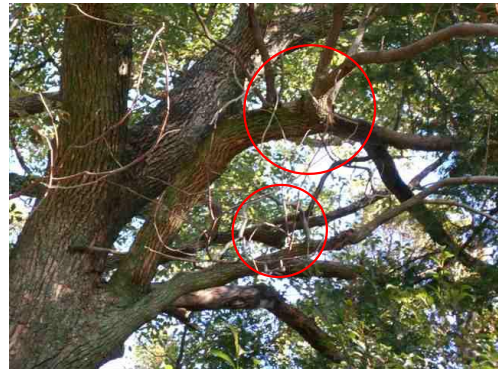
南側に過去の寸胴切り剪定痕が複数見られる。

各所、枯れ枝剪定は必要である。参拝者が近づきにくい場所ではあるが、落枝事故の可能性を無視できないため、早めの対処が望ましい。

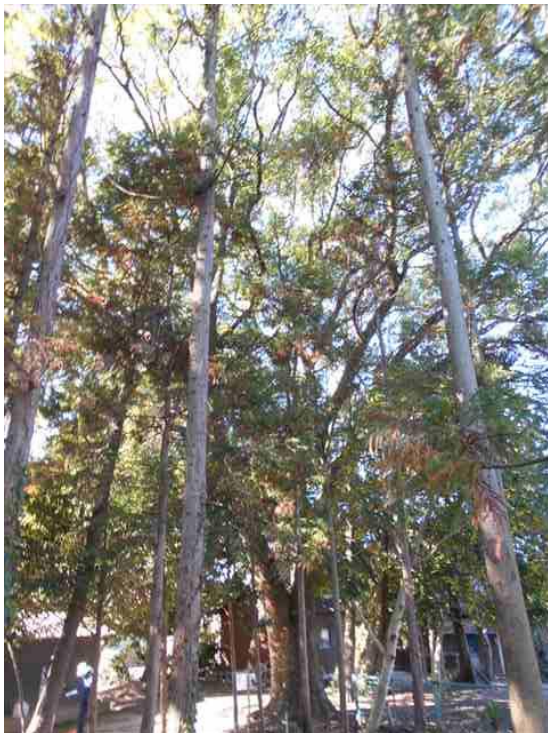
クスノキの樹冠下を含め、周囲一帯に針葉樹、広葉樹が乱立し、枝の接触が多い。

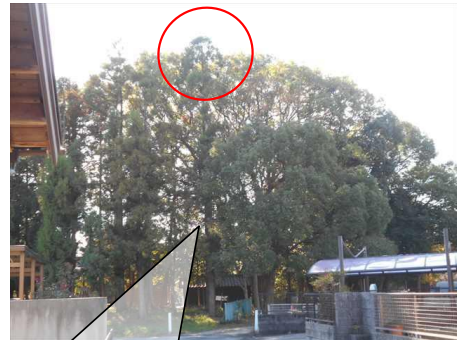
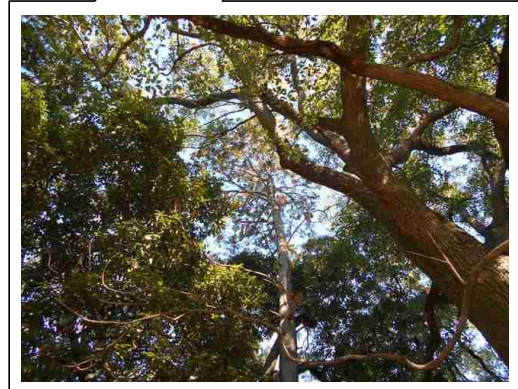
樹間距離が近く、クスノキの樹冠を突出する針葉樹も見られる。
