# みよし市地区コミュニティ広場 個別施設計画

令和2年（2020年）9月

みよし市

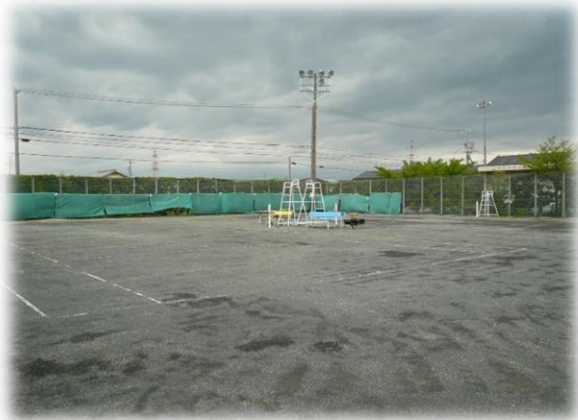
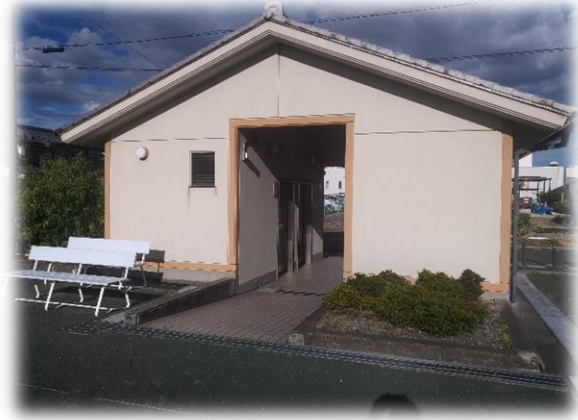
**【三好地区コミュニティ広場】**

- ・排水路の一部不具合、照明灯の取付用アングルの腐食、テニスコート北側及び東側の面の一部腐食が認められるが、テニスコートのフェンスや入口を改修したり、照明器具の交換を適切に実施したりする等、必要な施設の維持管理を実施している。
- ・全利用者に占める区域内利用者の割合について、評価はBとなっているが、8割近い割合となっており、地域住民の憩いの場として利活用されている。

評価項目	評価	評価内容
構造安全性	B	排水路の一部蓋掛けがしていない箇所や照明灯の取付用アングルの腐食、電気メーターの収納ボックスの腐食が認められるが、テニスコートのフェンスや照明灯の照明器具の交換を実施する等、必要な施設の維持管理を実施している。
バリアフリー状況	A	身障者用トイレ有／段差対応済
全利用者占める区域内利用者の割合	B	50% ≤ <span style="border: 1px solid black; padding: 2px;">78.2%</span> < 80% ※ 1日当たりの利用者数：19.4人

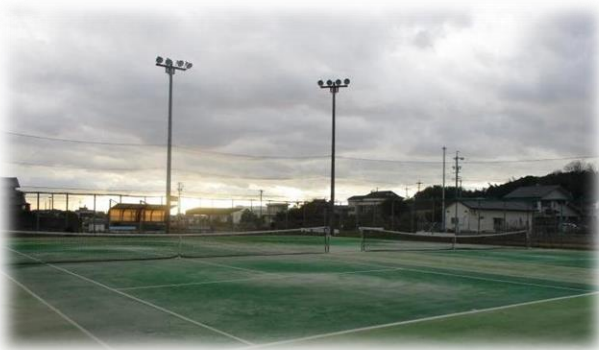
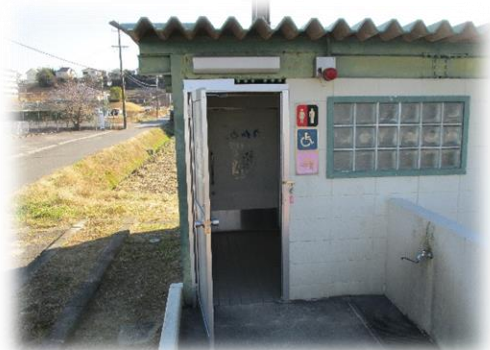
## 【北部地区コミュニティ広場】

- ・ネット、フェンス及び電灯盤等の改修（平成16年度～平成19年度）後、15年近く経過しており、北側の多目的広場のフェンスの一部では、穴が開いていたり、フェンスが傾いたりする等、修繕が必要な箇所がある。
- ・屋外トイレについては、バリアフリー対応はしているものの、男女の間仕切りがないことから利用しづらい状況となっている。
- ・平成27年度に実施したテニスコートの改修により、利用者数が増加している。

評価項目	評価	評価内容
構造安全性	B	北側多目的広場フェンスの一部に穴が開いている箇所有、バックネットの支柱の腐食がひどい状況、テニスコート側の照明の配線ボックスの腐食がひどい状況
バリアフリー状況	A	身障者用トイレ有／段差対応済
全利用者占める区域内利用者の割合	A	80% ≤ <span style="border: 1px solid black; padding: 2px;">92.4%</span> 1日当たりの利用者数：39.8人

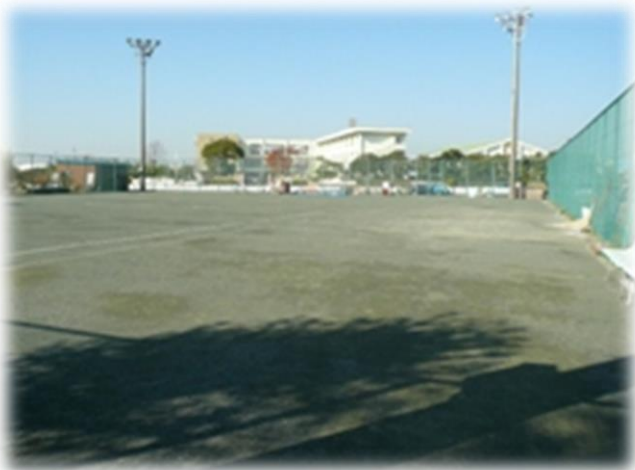
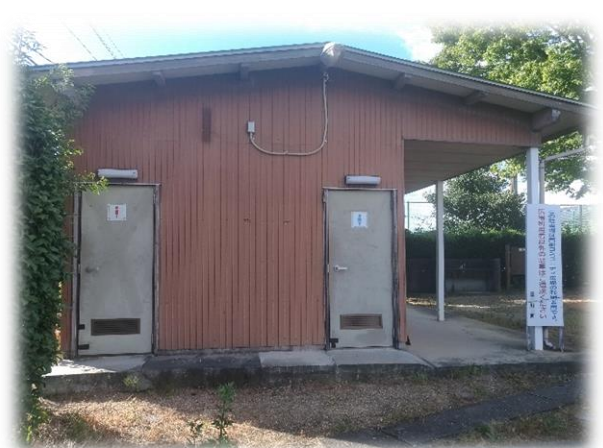
## 【西部地区コミュニティ広場】

- ・一部照明灯の安定器に腐食が認められるものの、フェンス等の建造物の状況は良好な状態となっている。
- ・屋外トイレのバリアフリー対応は未整備であり、バリアフリーへの対応は必要な状況となっている。
- ・他の施設に比べ規模が小規模であるため、グラウンド・ゴルフやゲートボールの限定的な利用状況となっている。
- ・利用者数の9割近くが区域内の住民に利用されており、地域住民に利活用されている施設となっている。

評価項目	評価	評価内容
構造安全性	A	一部照明灯の安定器部分の腐食が目立つ状況
バリアフリー状況	C	身障者用トイレ無／段差未対応
全利用者占める区域内利用者の割合	A	80% ≤ <span style="border: 1px solid black; padding: 2px;">88.1%</span> 1日当たりの利用者数：16.4人

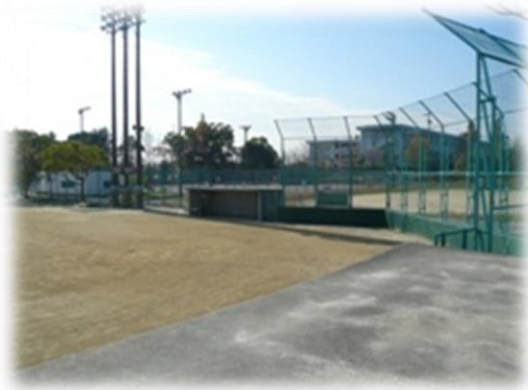
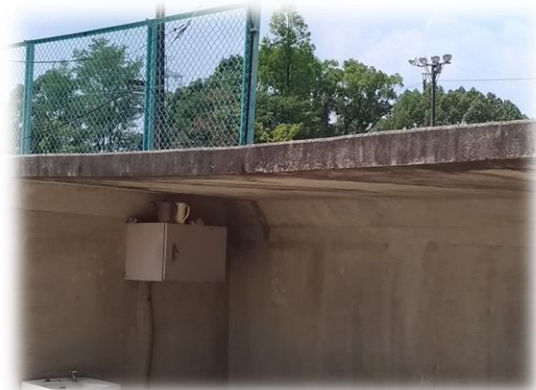
## 【南部地区コミュニティ広場】

- ・多目的広場の構造物（1塁側ベンチのRC造の屋根の中央部分）の変形が認められ、テニスコートの照明灯安定器に腐食が認められる。
- ・多目的広場の一部フェンスの柱の腐食、一部基礎部分の亀裂及びフェンスの基礎部分の土砂が雨により流され表面に露出している箇所がある。
- ・屋外トイレ及び倉庫の窓ガラスの一部亀裂がある。
- ・屋外トイレのバリアフリー対応は未対応であり、バリアフリーへの対応は必要な状況となっている。
- ・平成29年度に実施したテニスコート改修工事により、テニスコートの利用は堅調に推移しているものの、全体の利用者数としてはここ数年減少傾向にあるものの、総利用者数及び1日当たりの利用者数ともに地区コミュニティ広場の中で一番多い施設となっている。

評価項目	評価	評価内容
構造安全性	B	多目的広場の構造物の変形が認められ、テニスコートの照明灯安定器に腐食が認められる。一部基礎部分の亀裂及びフェンスの基礎部分の土砂が雨により流され表面に露出している箇所がある。
バリアフリー状況	C	身障者用トイレ無／段差未対応
全利用者占める区域内利用者の割合	A	80% ≤ 87.5% 1日当たりの利用者数：55.6人

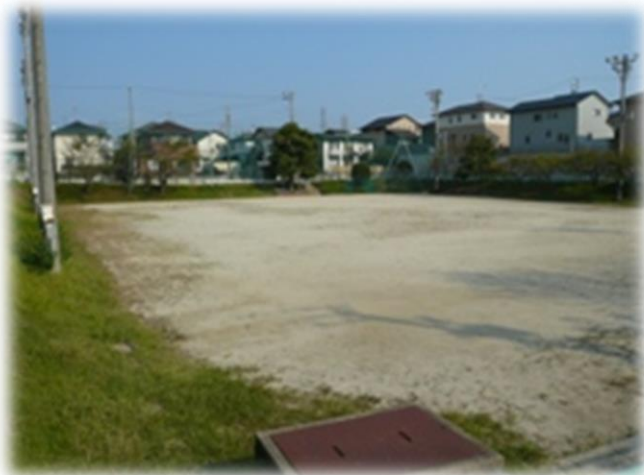
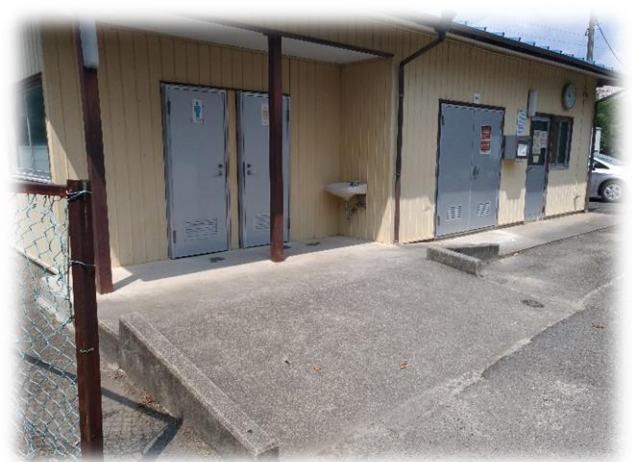
## 【天王地区コミュニティ広場】

- ・広場スロープの一部に段差が認められるものの、フェンス等の建造物の状況は良好な状態となっている。
- ・土地区画整理事業により整備された広場で、住宅に隣接していること、駐車場ほとんどない施設であるため、近隣住民の利用には適しているものの、周辺地域の住民が利用する場合は駐車場の確保が困難な施設となっている。
- ・利用者数は一番少ない状況であるが、駐車場の整備状況を勘案すれば、三好地区コミュニティ広場と同等の利用実績があり、地域住民に利活用されている施設となっている。

評価項目	評価	評価内容
構造安全性	A	広場スロープの一部に段差が認められる程度
バリアフリー状況	C	身障者用トイレ無／段差対応済
全利用者占める区域内利用者の割合	A	80% ≤ 99.7% 1日当たりの利用者数：14.0人
