# みよし市橋梁長寿命化修繕計画

令和4年12月 修正

みよし市 都市建設部 道路河川課

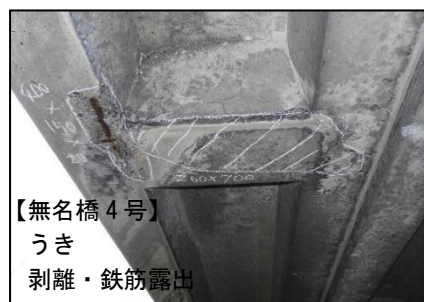
写真-5.4 損傷状況（コンクリート部材）

上部工（コンクリート部材）の損傷の割合では、剥離・鉄筋露出、うき、ひびわれ、漏水・遊離石灰といった、鉄筋の腐食により生じる一連の損傷が約84%を占め最も多い結果となった。

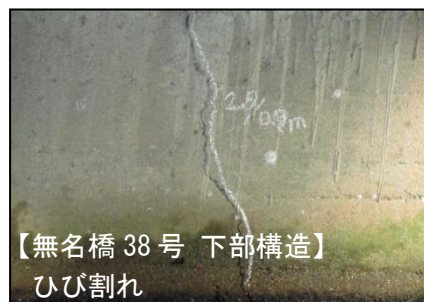
写真-5.5 損傷状況（下部構造）

下部構造（コンクリート部材）の損傷では、剥離・鉄筋露出、うき、ひびわれ、漏水・遊離石灰といった、鉄筋の腐食により生じる一連の損傷が約84%を占め最も多い結果となった。
