みよし市

工事技術調査業務報告書

I 歩道築造工事（市道山ノ間小林線）

II 雨水排水整備工事（半野木地区）

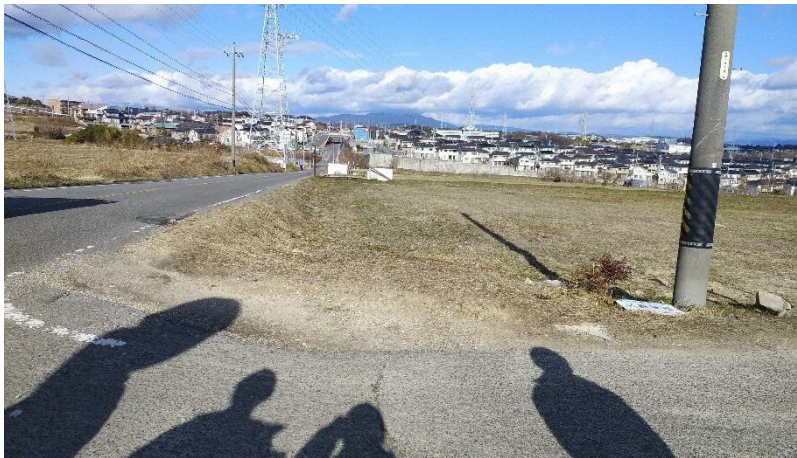
写真－1 工事現場（全景）

現場は、設計どおり片側交互通行で、交通誘導警備員を配置し、通過交通車両及び歩行者の安全を図りながら施工されていた。適正

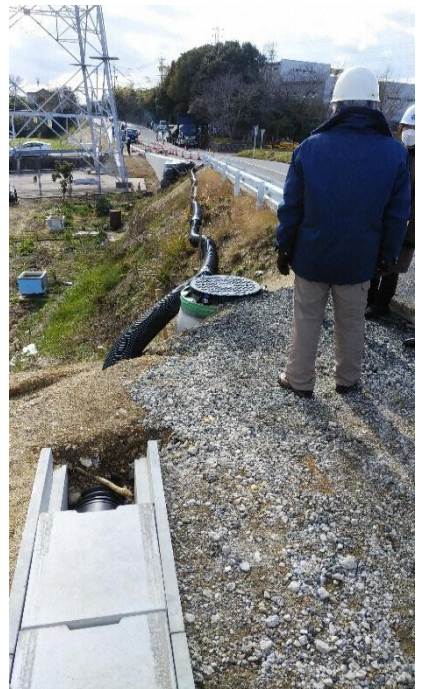
写真－5 工事現場
（法面整形工他）

今後、高低差の大きい斜面に対する擁壁工他の施工（写真－5 参照）が行われる模様

であることを確認したが、その際には、側溝や水路の連続性、とりわけ、歩行者の安全確保を図るための防護柵の設置等について、現場状況を十分把握し、慎重に検証して、施工されることが望まれる。**意見**

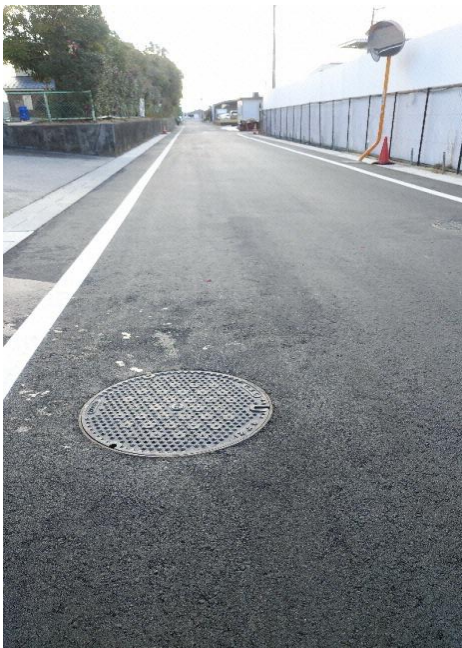
写真－1 工事現場（全景）

現場は、ほぼ完成状態であった。工事区間全線の仕上げ状況の外観は目視確認したが、管路の設置状況等、施工状況確認は、設計図書と工事写真によることになった。

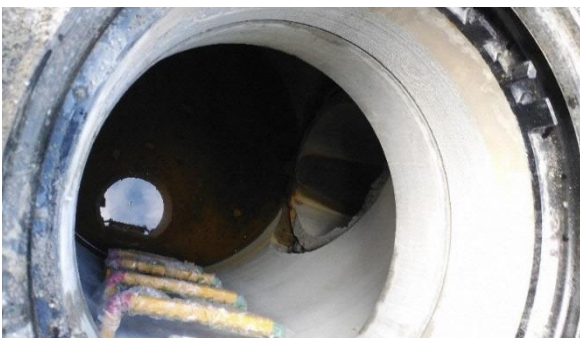
写真－3 工事現場（組立3号人孔）

組立2号人孔及び組立3号人孔部の実施状況確認は現地確認が行えた。

マンホール蓋を開け、人孔内部の仕上げ状況の確認を行ったところ、管渠との接合部の仕上げとインバート工が未施工であった。今後、設計図書に合せて、速やかに施工されることを確認した。[適正]
