みよし市橋梁長寿命化修繕計画

令和7年12月 修正

みよし市 都市建設部 道路河川課

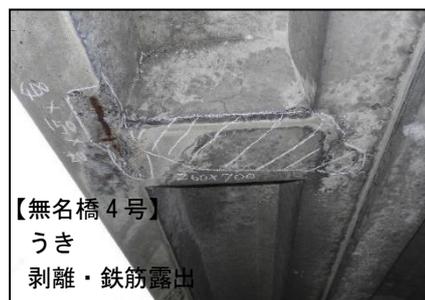
写真-5.4 損傷状況（コンクリート部材）

上部工（コンクリート部材）の損傷の割合では、剥離・鉄筋露出、うき、ひびわれ、漏水・遊離石灰といった、鉄筋の腐食により生じる一連の損傷が約 84%を占め最も多い結果となった。
